Intervention de maintenance des relais.

08 octobre 2021

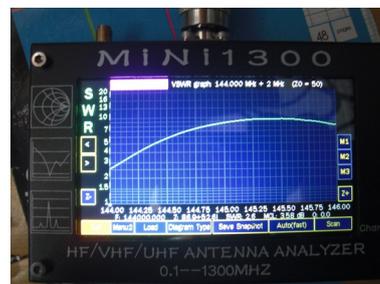
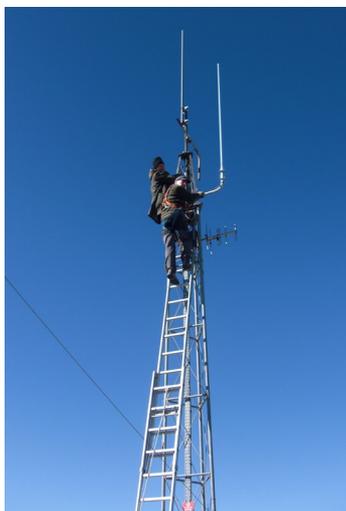
Coaxstop corrodé : alumine et vert de gris à l'intérieur.

Le test de la ligne coaxiale complète avec l'antenne, révèle un TOS fortement « fantaisiste » autour de 10.

Antenne débranchée et sur charge fictive, en haut du pylône pour isoler le coaxial : TOS = 7

Branchement du coaxial de secours sur l'antenne en haut de pylône : TOS à multiples rebondissements et impédance de l'ordre de 86 Ω avec une importante partie réactive.

Antenne et câble coaxial sont donc aussi, défectueux.

Démontage de l'antenne colinéaire VHF et remplacement par l'antenne de réserve, Tagra KAD - 150 de 5.65dBi (3.5 dBd).

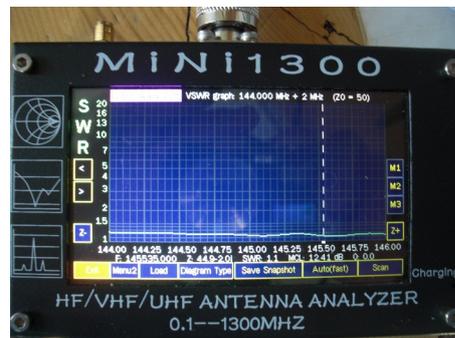
Résultat : Z 50Ω TOS 1.1 et niveau de sensibilité depuis le QRA de F5FGP : -14dbm identique au test du 13/04/2020 soit un retour à la normale avec 22dB d'écart entre les mesures avant/après intervention.

Le Bird, nous donne 200mW de retour, pour 36W en direct. Calculé ou mesuré le ROS est redescendu à 1,1 ! (On ne se fie pas qu'aux appareils !)

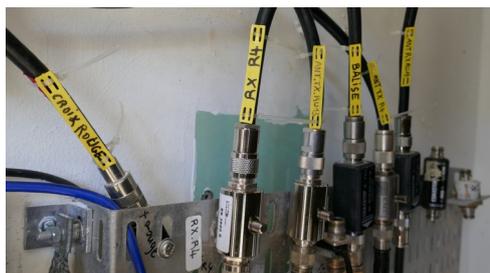
Tous ces Coaxstops sont équipés de cartouches interchangeables CITEL 10 230V.

Ces cartouches sont destinées à « sauter » dans le cas où une surtension électrique, pouvant résulter d'un foudroiement d'antenne, l'aurait faite fondre ; protégeant ainsi l'électronique des émetteurs/récepteurs.

Remplacement de tous les Coaxstop 75Ω des lignes VHF RX et TX, UHF RX et TX, par des modèles 50Ω. Remerciements aux donateurs F4IKI, F6FZS et F5FGP. Les 75Ω sont conservés à titre de dépannage.

Cette opération est achevée par le repérage des branchements coaxiaux sur les nouveaux coaxstops.

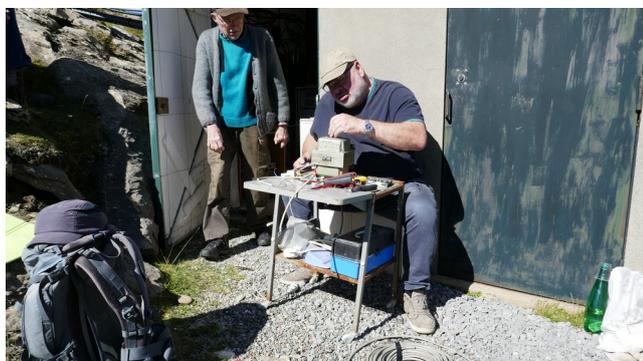
Séparation des lignes d'alimentation

Toutes les lignes d'alimentation sont donc comme prévu, indépendantes depuis la ligne d'alimentation secteur, jusqu'aux appareils, Balise VHF, RTX VHF, RTX UHF et CRF.

2 transformateurs d'isolement sont installés sur les lignes d'alimentation CRF et UHF (RU13r).
