## Relais ARPA La Pierre St Martin Session de maintenance du 23 juillet 2022 Don à l'ARPA de ce déplacement bénévole

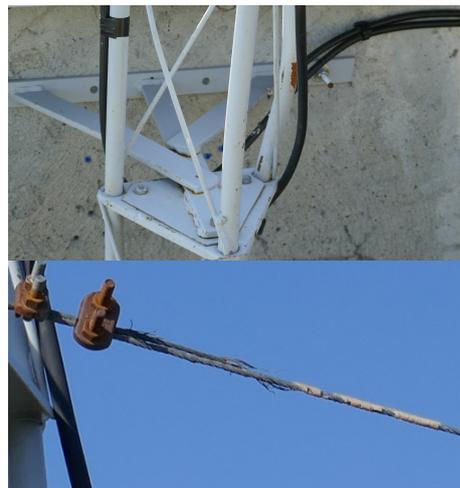
Sur place, un rapide examen des lieux ne révèle pas d'anomalie technique en dehors du pylône « balise » tordu ». Toutefois les affichages de sécurité extérieurs souffrent de vieillissement prématuré. Il faudra étudier un mode d'information plus fiable.

Mieux, le hauban fixé le 13 juillet par F5FGP plus bas sur le pylône « balise » a bien tenu et l'extrémité cassée montre bien que le frottement engendré par une tension devenue trop lâche est à l'origine de sa rupture.

Ce pylône est légèrement endommagé et la décision de l'alléger par le transfert du dipôle « balise » se justifie pleinement.
