## Intervention iGate F5ZVO-10

### Meshcore 64LPSM-R01

### Relais APRS F5ZVO

du 23 août 2026

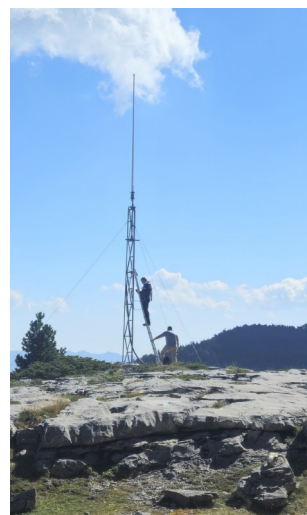
Le relais APRS est sous tension mais planté ! Le Rx reçoit des trames qui ne sont pas routées.

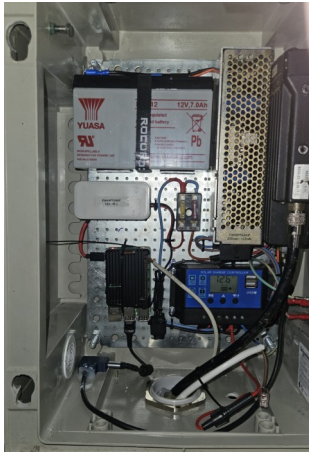
Le Raspberry, n'a pas démarré probablement lors d'un reboot. Le gardien du refuge confirme qu'il n'y a pas eu de coupure EDF qui en tout état de cause aurait été secouru par la batterie.

Après un « reset » complet il redémarre correctement et relaie les trames.

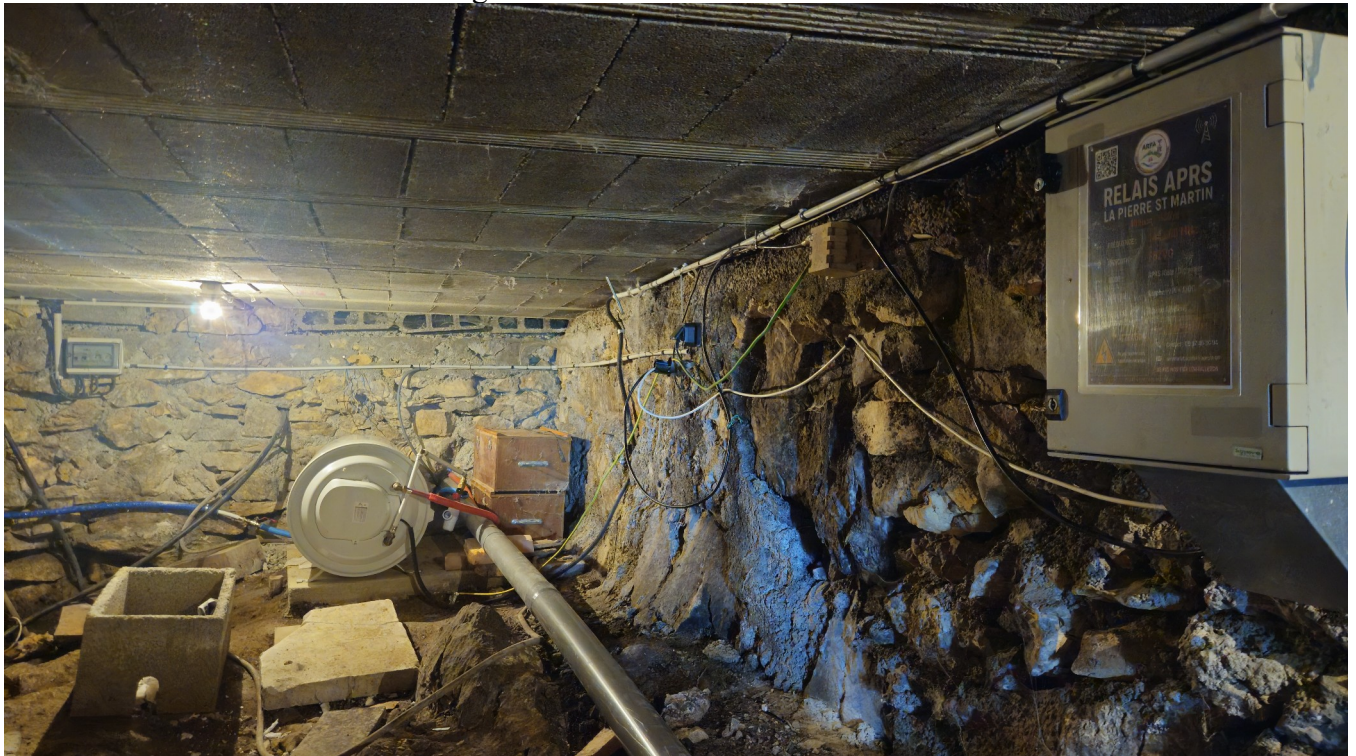
Vue générale de l'installation au sous-sol

L'installation murale du relais APRS F5ZVO trouve ici sa raison d'être. L'accès au personnel du refuge est libre et a déjà pu servir pour accéder au compteur d'eau sans que l'APRS ne gêne l'accès.

Ce relais devra donc redescendre pour une révision complète de son mode fonctionnement autour d'une version plus simple, mais plus robuste dans les conditions d'exploitation qui sont les siennes.
